## **Análisis de Estabilidad Probabilístico del Talud de la Cantera Espinal – Juliaca**

### **Probabilistic Analysis of Slope Stability Espinal Quarry - Juliaca**

Facultad de Ingeniería de Minas, Universidad Nacional del Altiplano – Puno – Perú

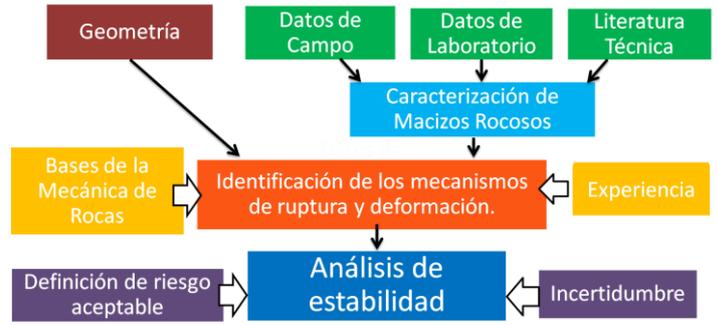
Figura 1: Esquema de la metodología de análisis de estabilidad en taludes en roca, con especial referencia a los conceptos de riesgo e incertidumbre.

La metodología para un análisis probabilístico de estabilidad en taludes se resume en la Fig. 1.

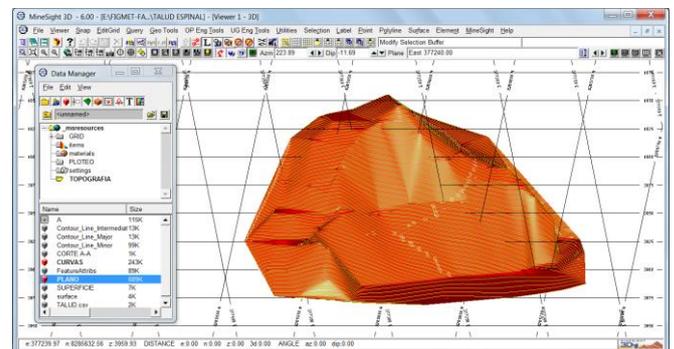
Imagen 1: Modelamiento en 3D de la cantera Espinal – Juliaca.

Dentro del análisis de estabilidad de taludes los factores geométricos son; la altura del talud y el ángulo del talud. Para lo cual se realizó el levantamiento topográfico de los bordes del talud Espinal con GPSs. Y se modelo en 3D para realizar los cortes del talud en 2D en el software Minesight v.6.0. Versión educativa. (Imagen 1).

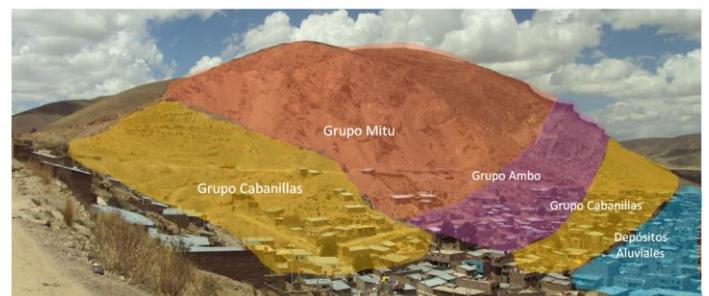
Figura 2: Litología presente en la cantera Espinal – Juliaca.

Dentro de la litología presente en la cantera Espinal tenemos a las fonolitas superior, medio e inferior del grupo Mitú, las areniscas cuarzosas del grupo Ambo y las lutitas del grupo Cabanillas. (Fig. 2). Observándose una falla normal en la parte este del talud.

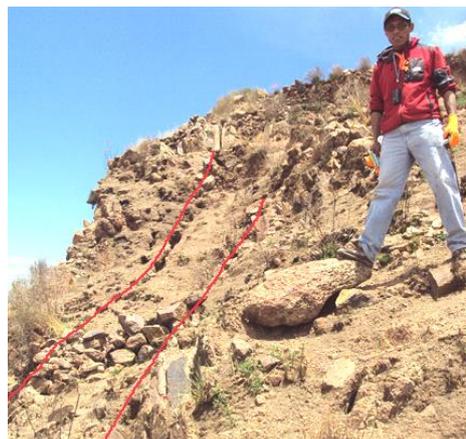
Foto 1: Grietas de tracción en la cresta del talud.

La identificación de los mecanismos de ruptura fueron observados en el campo, siendo necesario mencionar las grietas de tracción vistas en la cresta del talud Espinal. (Foto 1).

Los resultados obtenidos en el análisis cinemático nos muestran que tenemos la probabilidad máxima de falla por rotura de volteo directo igual a 44.41%. Considerando este resultado confiable en la identificación del modo de falla en el talud y corroboramos este resultado con la presencia de grietas de tracción en la cresta del talud Espinal.

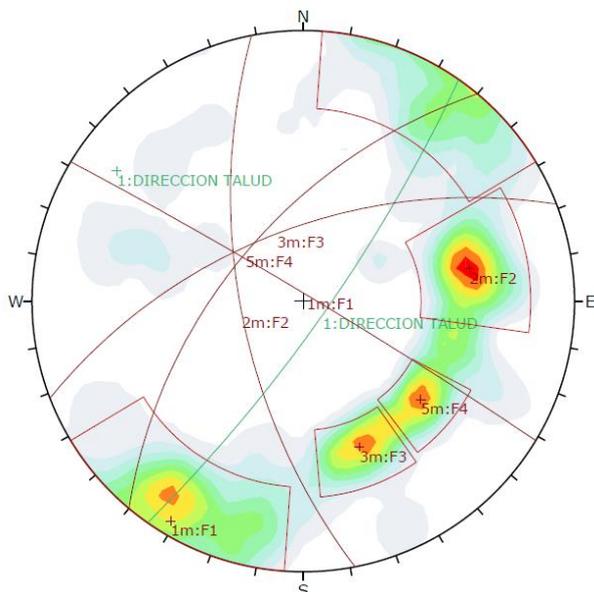
Imagen 2: Densidad de familias, diagrama de polos y dirección del talud.

Los resultados obtenidos por la caracterización geomecánica del talud en la etapa de campo, se observan 4 familias de discontinuidades. (Imagen 2).

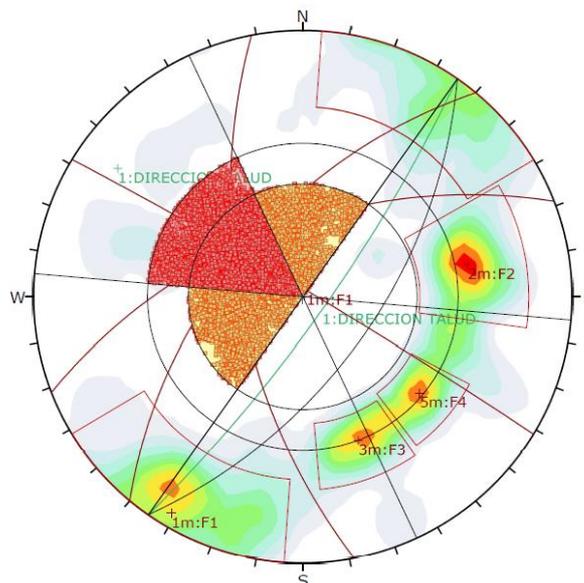
Kinematic Analysis		Direct Toppling		
Slope Dip	60			
Slope Dip Direction	125			
Friction Angle	46°			
Lateral Limits	30°			
		Critical	Total	%
Direct Toppling (Intersection)		55393	124729	44.41%
Oblique Toppling (Intersection)		18093	124729	14.51%
Base Plane (All)		21	500	4.20%

Imagen 3: Análisis cinemático de rotura por tipos de volteo directo.

El talud de la cantera Espinal tendrá una mayor tendencia a fallar por una ruptura tipo volteo directo con un 44.41% de probabilidad de plano de deslizamiento, considerando también el volteo de tipo oblicuo con 14.51%. (Imagen 3).

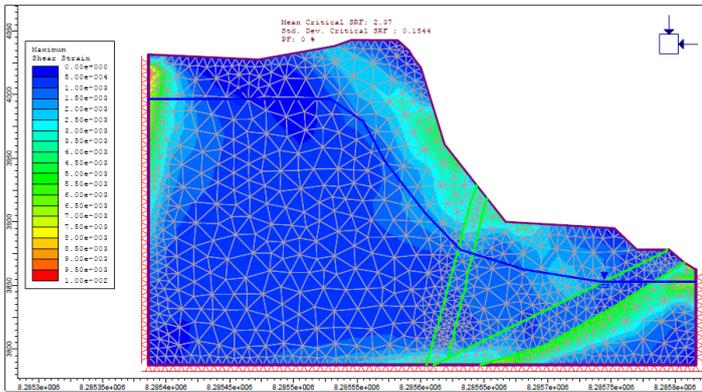
Imagen 4: Análisis de estabilidad probabilístico por el método de elementos finitos en condiciones estáticas.

Los análisis se realizaron por el método probabilístico de estimación de puntos con el método de elementos finitos. (Imagen 4).

El SRF en condiciones estáticas fue 2.37, con una probabilidad de falla de 0.0%. Considerando este resultado muy confiable.

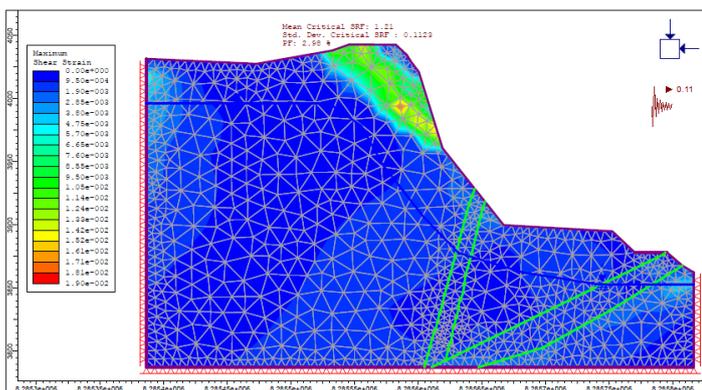
Imagen 5: Análisis de estabilidad probabilístico por el método de elementos finitos en condiciones seudoestáticas.

El SRF en condiciones seudoestáticas fue 1.21, con una probabilidad de falla de 2.98%. (Imagen 5).
