**Determinación densidad de plantas/ha, en la siembra de ají paprika variedad Papriking para obtener campos con 80% de recojo y con daño mecánico menor al 25% en un proceso de cosecha mecanizada con cabezales de rotación invertida en Agrícola Cerro Prieto S.A.C**

Carlos Gozzer Puescas

Escuela de Post Grado, Universidad Nacional de Trujillo, Av. Juan Pablo II S/N. Trujillo, Perú.

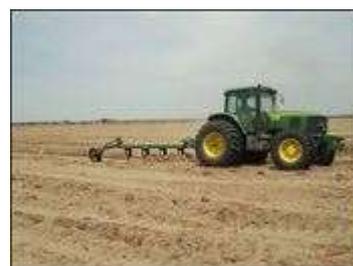
Imagen 1: Preparacion de Terreno - Arado

- **Arado:** El objetivo de esta labor es voltear el suelo con la finalidad de exponer las capas sub superficiales a la superficie y de esta manera disminuir problemas de plagas; ası como oxigenar el suelo. Se realizaran dos pasadas como mınimo (cruzadas) a una profundidad mınima de 35cm.

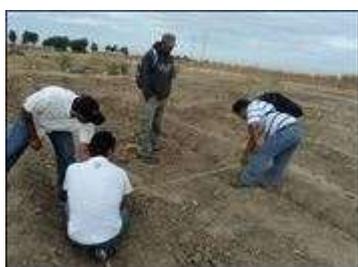
*Imagen 3: Preparación de Terreno - Pendoneo*

- **Pendoneo:** El objetivo de esta labor es alinear los surcos de la línea de siembra o transplante y hacer que todos los surcos mantengan la misma distancia.

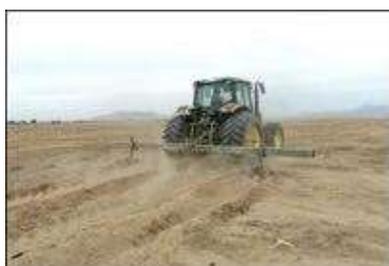
*Imagen 4: Preparación de Terreno - Surcado*

- **Surcado:** El objetivo de esta labor es abrir en el campo unas líneas a una profundidad de 18 cm y con una base de 10 cm en promedio que es donde finalmente se colocará la materia orgánica. Esta labor debe ser realizarse siempre usando el alineamiento de los pendones.

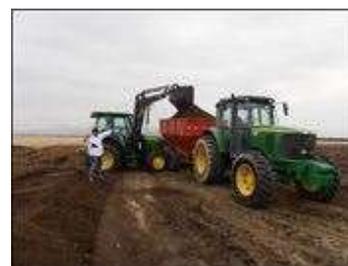
*Imagen 5: Preparación de Terreno - Guano*

- **Tapado y Mezcla de Guano:** El objetivo de esta labor es tapar y mezclar el guano con la arena para que así la raíz del plantin no entre en contacto directo con este.

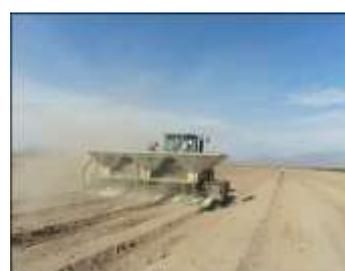
*Imagen 6: Preparación de Terreno - Encamado*

- **Encamado y Aplicación de Yeso:** El objetivo de esta labor es realizar unas camas uniformes las cuales servirán de base o soporte el resto de vida del cultivo.

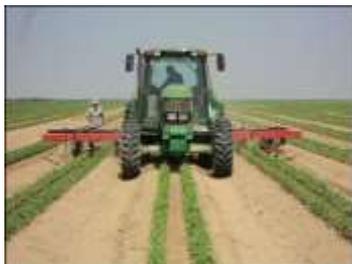
*Imagen 9: Preparación de Terreno - Deshierbo*

- *Cultivador (Control de Maleza)*: El objetivo de esta labor es oxigenar el suelo para un buen desarrollo radicular así como eliminar las malezas que hayan emergido durante esta etapa.

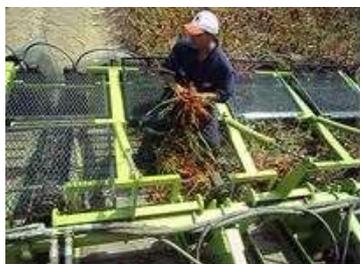
*Imagen 11: Cosechadora Boese*

- *Primera Etapa:* Inicialmente se probó la cosechadora, realizando las siguientes calibraciones:  
 Altura de cabezal: 10 cm del suelo.  
 Distancia media entre helicoidales: 5 cm  
 Velocidad de trabajo: 1.5 km/hora.  
 Distancia entre cabezales: 80 cm.

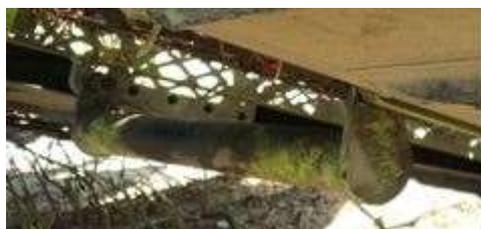
*Imagen 12: Cambio en la posición de la barra echadora de planta.*

- *Segunda Etapa:* Después de la primera etapa y frente a los atoramiento mostrados de PPK consideramos las siguientes modificaciones.

Se observó atoramiento en la parte superior de los helicoidales.  
 La altura de la planta supera a la altura de trabajo del cabezal de cosecha.  
 El trabajo del separador de planta es bueno pero quita espacio para el paso de la planta, lo cual produce atoramiento lateral ocasionado por las ramas y frutos.

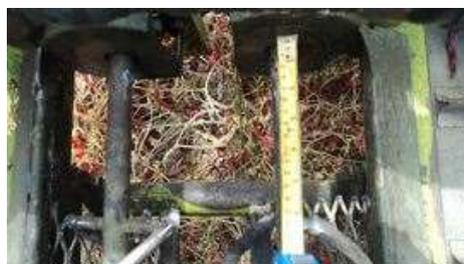
*Imagen 14: Atoro en Cabezales de Cosechadora*

- *Tercera Etapa:* Después de las modificaciones se observó problemas con los helicoidales y se procedió hacer los siguientes cambios  
 Se recortó 15 cm del tramo superior de 4 helicoidales (2 líneas de cosecha), con la finalidad de dejar un espacio libre por donde pase la planta y evitar atoros en los extremos superiores de los cabezales de cosecha.

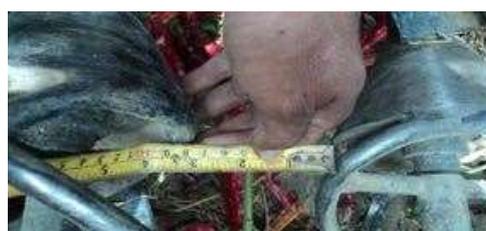
*Imagen 16: Helicoidal - Extremo Inferior 7.5 cm*

El cabezal de cosecha se calibró verticalmente (máximo ángulo de cosecha)  
 Se alinearon los puntones de tal manera que quedaran justo en el centro de las líneas de siembra.  
 Se determinó que la velocidad adecuada de la cosechadora sería de 1 km/h para realizar el ensayo.  
 Se calibró el espacio entre helicoidales, separándolos al máximo:

Se observó, que en los helicoidales que fueron recortados se redujo la cantidad de ramas atoradas, con respecto a los normales.

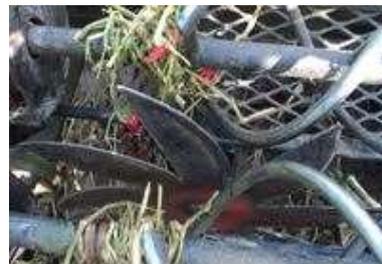
*Imagen 21: Fabricación de hélice Vertical*

- *Cuarta Etapa:* Considerando que continuaba el atoramiento de las ramas de PPK en la tercera etapa optamos por construcción de Hélices cortadora de ramas.

El disco de corte vertical presenta mejor eficiencia que el disco horizontal en lo que respecta a evitar el atoramiento pero aumenta el porcentaje de frutos rotos a un 30 %.

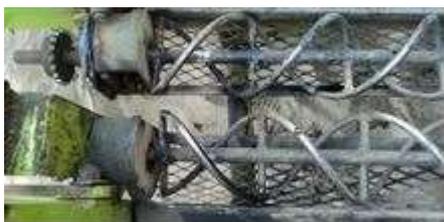
*Imagen 25: Soldado de parte Recortada de helicoidales en la prueba N° 03.*

- *Quinta Etapa:* Frente a que continuamos con los atoramientos por ramas hasta la 4° etapa es que tomamos la decisión de cambiar la posición de los motores hidráulicos.
